1999
à
2005

Port-La-Nautique Le Môle antique

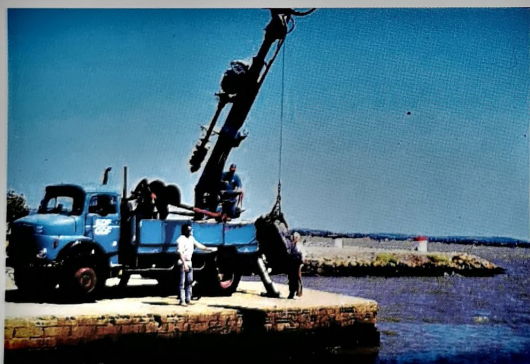
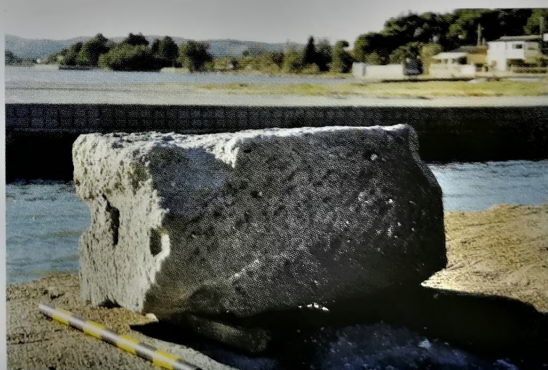
Le bloc extrait de la vase du chenal a les mêmes caractéristiques que ceux mis au jour dans les précédents dragages.

Les fouilles menées par ANTEAS dans le port de la Société Marseillaise de Crédit (SMC) à La Nautique ont éveillé la curiosité de quelques « nauticards ». Devant l'énorme bloc de pierre taillé en grand appareil mis au jour l'année précédente et remonté sur le quai avec l'aide des services d'EDF, beaucoup de questions et de suppositions ont été avancées sur sa provenance.

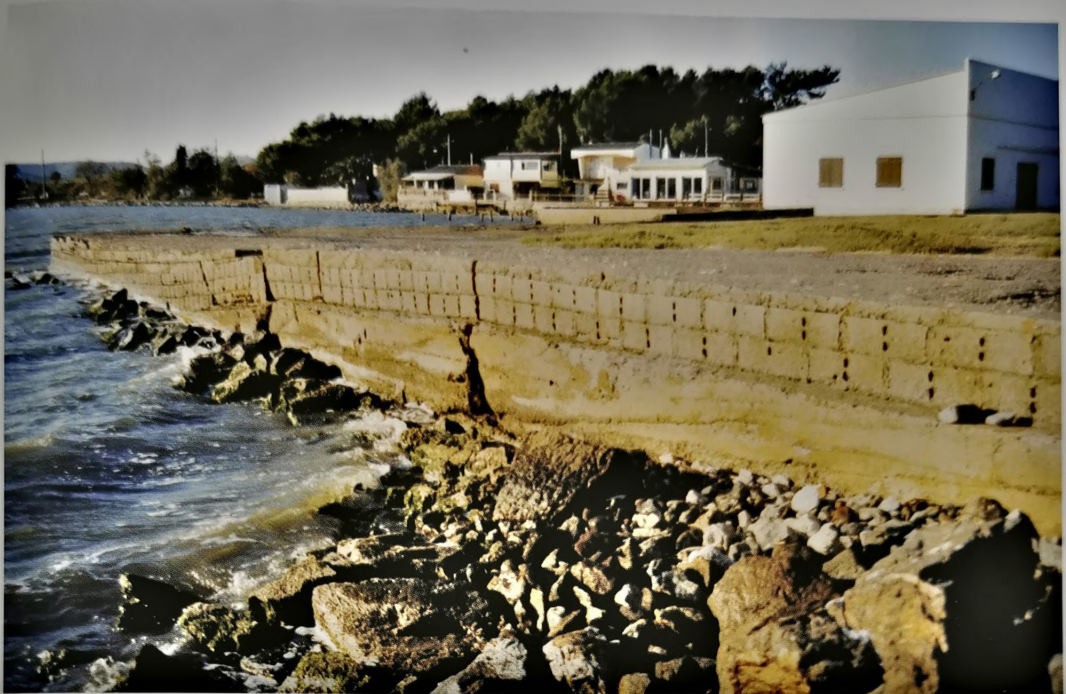
Un enrochement récent constituant la base du quai a recouvert le lit de l'étang. On observe un affaissement du quai vers l'ouest qui a provoqué de larges fissures révélatrices d'une différence de densité du substrat.

Etat actuel du quai moderne.

Une large fissure est apparente dans le béton montrant l'affaissement du quai vers l'ouest. La partie la plus basse est au même niveau que la surface de l'étang et l'eau s'infiltré par les fractures du quai. Le sondage a été implanté à la lisière de la partie centrale et du quai bâti. La dalle sous-jacente a été découpée sur 9 m de long et 4 m de large. Pour cela, il a fallu utiliser un outillage inhabituel dans la recherche archéologique : marteau piqueur hydraulique et pneumatique, disque à béton, masse, burin et barre à mine. La dalle qui mesure en moyenne 0,30 cm d'épaisseur, n'est pas armée de fer et présente par endroit des fissures qui facilitent le passage des outils et la découpe de saignées accélérant la fragmentation. Plusieurs week-ends seront nécessaires pour mettre en pièces 30 m³ de béton qui représente la première phase de dégagement.

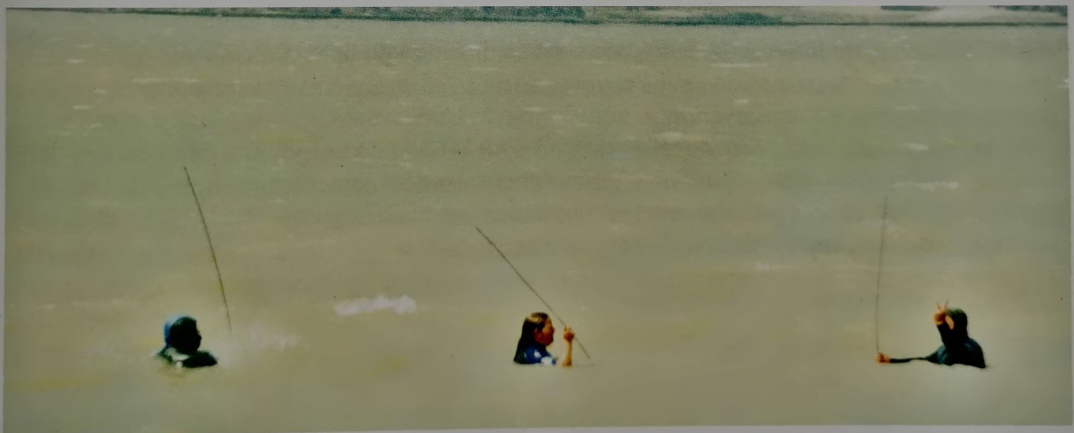
Localisation d'une masse importante sous le lit de l'étang montrant des points de résistance au piquetage.

Un balisage a été installé au moyen de piquets plantés à la périphérie de la masse que constituent les nombreux points de résistances. La limite sud-ouest, hors d'atteinte des engins de dragage, a été retenue pour l'implantation du sondage. Là encore, on constate que la configuration de l'emprise des jetées modernes provoque l'accumulation des algues et des petites coquilles de moules et de cardiums. Elles couvrent par une épaisse couche le lit de l'étang, mais sa constitution relativement fluide a facilité son évacuation par aspiration au moyen de la suceuse. Il ne nous a fallu que quelques heures de travail pour atteindre les premiers points durs.

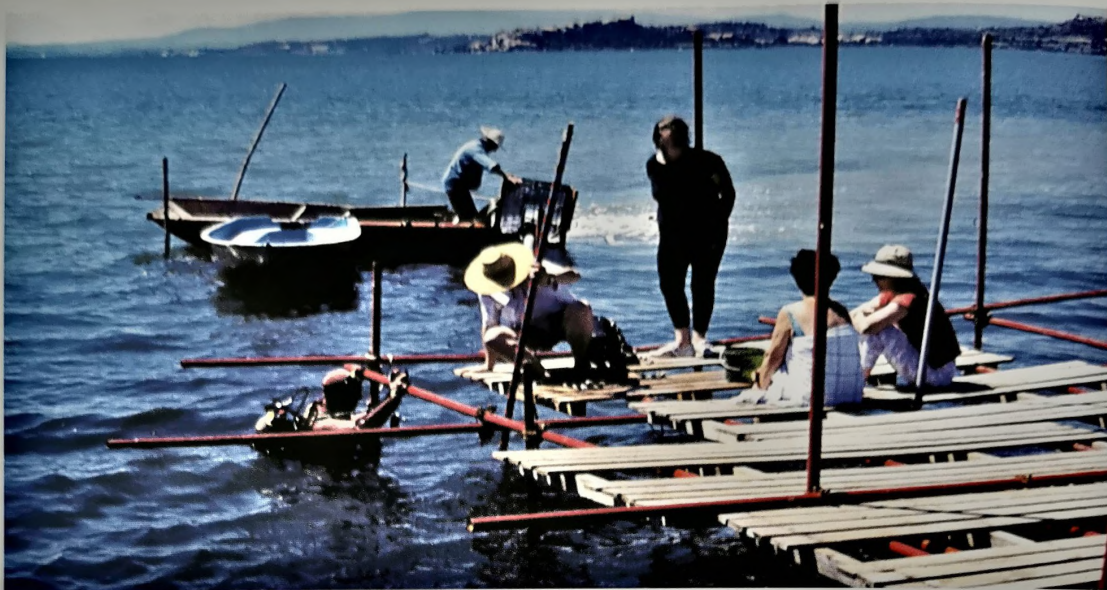
Châssis tubulaire muni d'une plateforme en superposition du sondage.

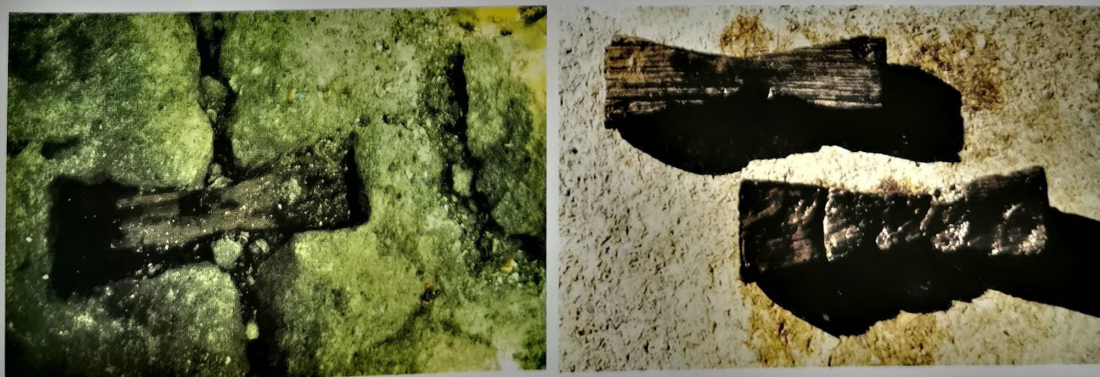
Assemblage des blocs au moyen de clés en bois.

Les blocs en grand appareil, dont certains font plus de 1,40 m de longueur, ont été positionnés pour former une surface plane. La plupart sont parallélépipédiques mais certains ont subi une retaille pour obtenir le surfaçage correct de l'assise que forme cette partie visible de la construction. Pour stabiliser les blocs en parfaite connexion, des entailles en queue d'aronde ont été creusées sur leur face supérieure et des clés en bois de chêne insérées dans ces encoches. Ces clés en bois, taillées en double queue d'aronde, se sont bien conservées et sont encore aujourd'hui présentes *in situ*.

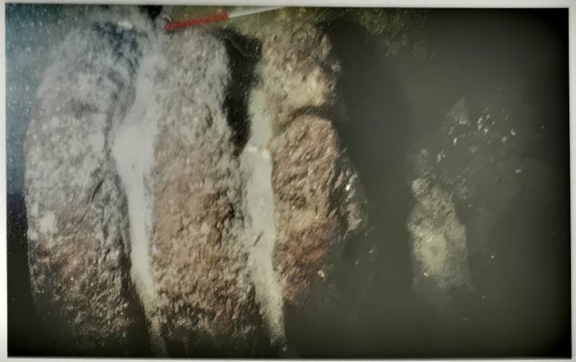
Dégagement superficiel du sommet des madriers de chêne.

En effet, le dévasement vers la partie centrale de l'ouvrage a fait apparaître un second coffrage en madriers de bois dont les sommets sont légèrement plus hauts que ceux du coffrage extérieur. Plantés en bord à bord sur leur petit côté, leur alignement est moins régulier. Il a été perturbé par la poussée plus ou moins forte d'éclats de blocs qui ont été utilisés pour combler l'espace entre les grands blocs et le coffrage.

Cette deuxième architecture en bois servant de coffrage et ceinturant les blocs, a eu également pour fonction de contenir le remplissage de la partie centrale de la construction constitué de petits galets. Ce sont ces composants qui se sont dispersés sur une grande partie de l'ouvrage.

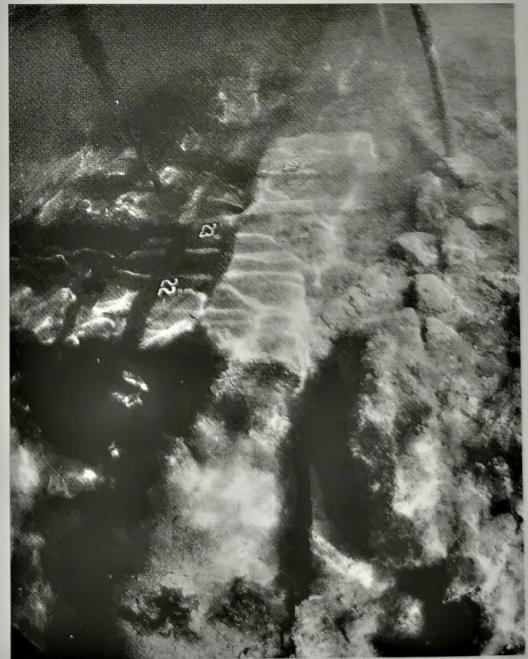
Côté ouest, blocs manquants de l'assise 6 à l'avant du bloc 22.

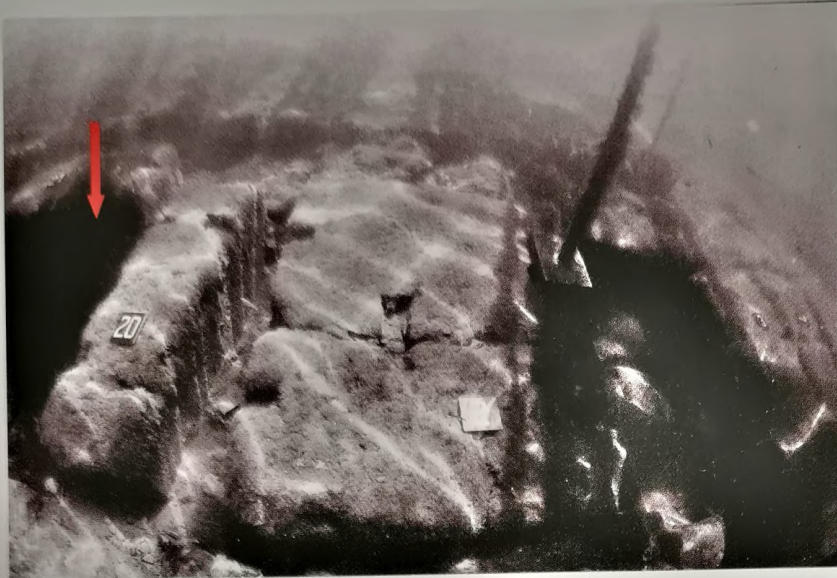
Côté ouest, tronçon épierré de l'assise 6. Rupture de l'assemblage des blocs 20, 28 et 2.

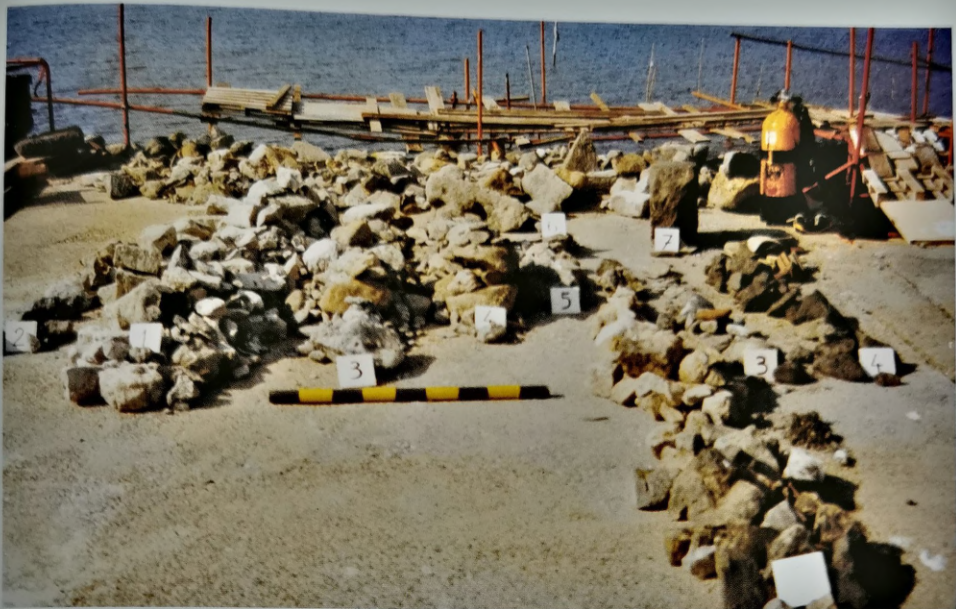
Dans le sondage de l'angle sud-est sont mis au jour des éléments de maçonnerie tels que tuiles plates (tegulae), tuiles rondes (imbrices) et moellons en calcaire blanc liés par du mortier de chaux.

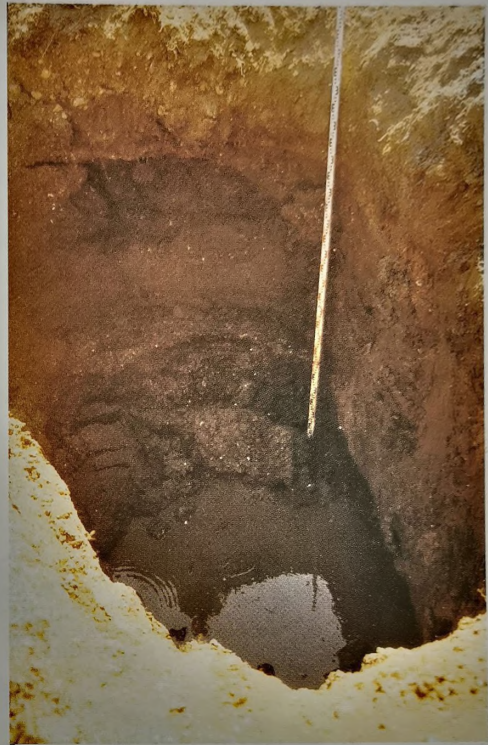
1. Terre rapportée du rivage contenant des débris de céramiques, des galets et des graviers.
2. Niveau de la surface de l'étang.
3. Comblement composé de la vase provenant du creusement du port. Quelques tessons de sigillée.
4. Couche de cardiums matérialisant le lit de l'étang lors de la création du port (1950).
5. Vase organique et cardiums.
6. Pierres d'extraction et tessons d'amphores.
7. Vase, graviers, galets.
8. Bois (fragments d'épave).

Le niveau supérieur du terre-plein, jusqu'à -0,70 m, est constitué de matériaux rapportés prélevés à proximité du rivage distant d'une centaine de mètres. Il est composé d'un mélange argilo-sableux contenant une densité élevée de graviers et de galets, principaux éléments provenant de la terrasse miocène voisine qui domine la partie nord de l'étang.

Plus profond, entre -0,70 m et -2,30 m environ, le comblement a été réalisé avec des matériaux provenant des dragages du port et du chenal d'accès. Cette couche de vase qui mesure environ 1,60 m d'épaisseur, est constituée principalement d'argile fluviale et de matière organique décomposée provenant des différentes espèces d'algues présentes en grande quantité dans l'étang. Cette strate se dégrade rapidement, provoquant une détérioration des parois du sondage, ce qui limite le temps d'observation.

Entre -2,30 m et -2,40 m, un lit de l'étang est matérialisé par une couche de cardiums. Il est contemporain à l'aménagement du port dans les années 1950. Cette première strate en situation est très peu consolidée et d'importantes infiltrations d'eau la traversent et entraînent sa désagrégation.

Entre -2,40 m et -2,70 m, on rencontre une couche de vase argilo-organique, contenant une importante colonisation de cardiums.

Entre -2,70 m et -2,90 m, on observe la présence d'un lit de pierres d'extraction de petite taille, en calcaire blanc, pesant en moyenne de 0,5 à 2,5 kg. Remarquons qu'on retrouve les traces d'extraction dans les carrières périphériques de l'étang exploitées depuis la haute antiquité.

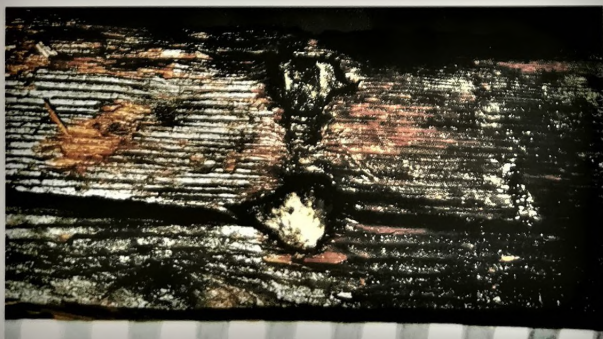
Fragment de virure qui présente sur la surface externe la technique d'assemblage par ligature. On voit bien les deux chevilles triangulaires et le petit canal entaillé entre elles pour le passage du lien.

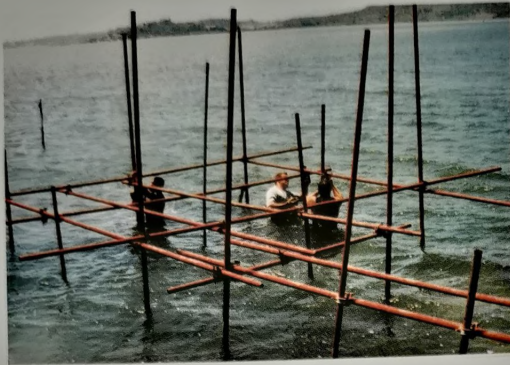
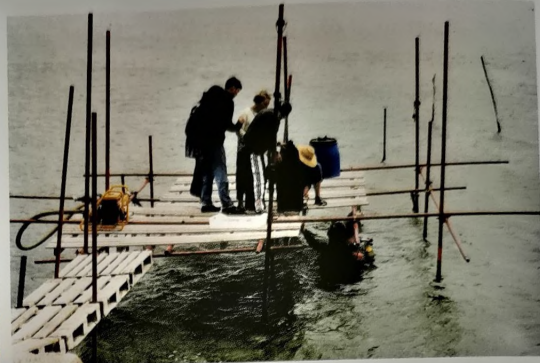
Montage du châssis en superposition du sondage supportant la plateforme technique.

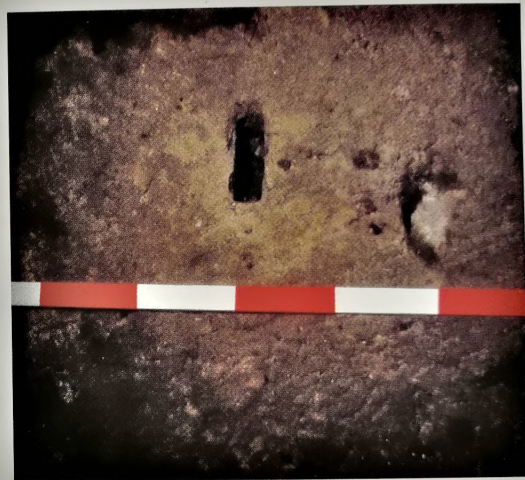
Orifice de levage appelé « trou de louve ».

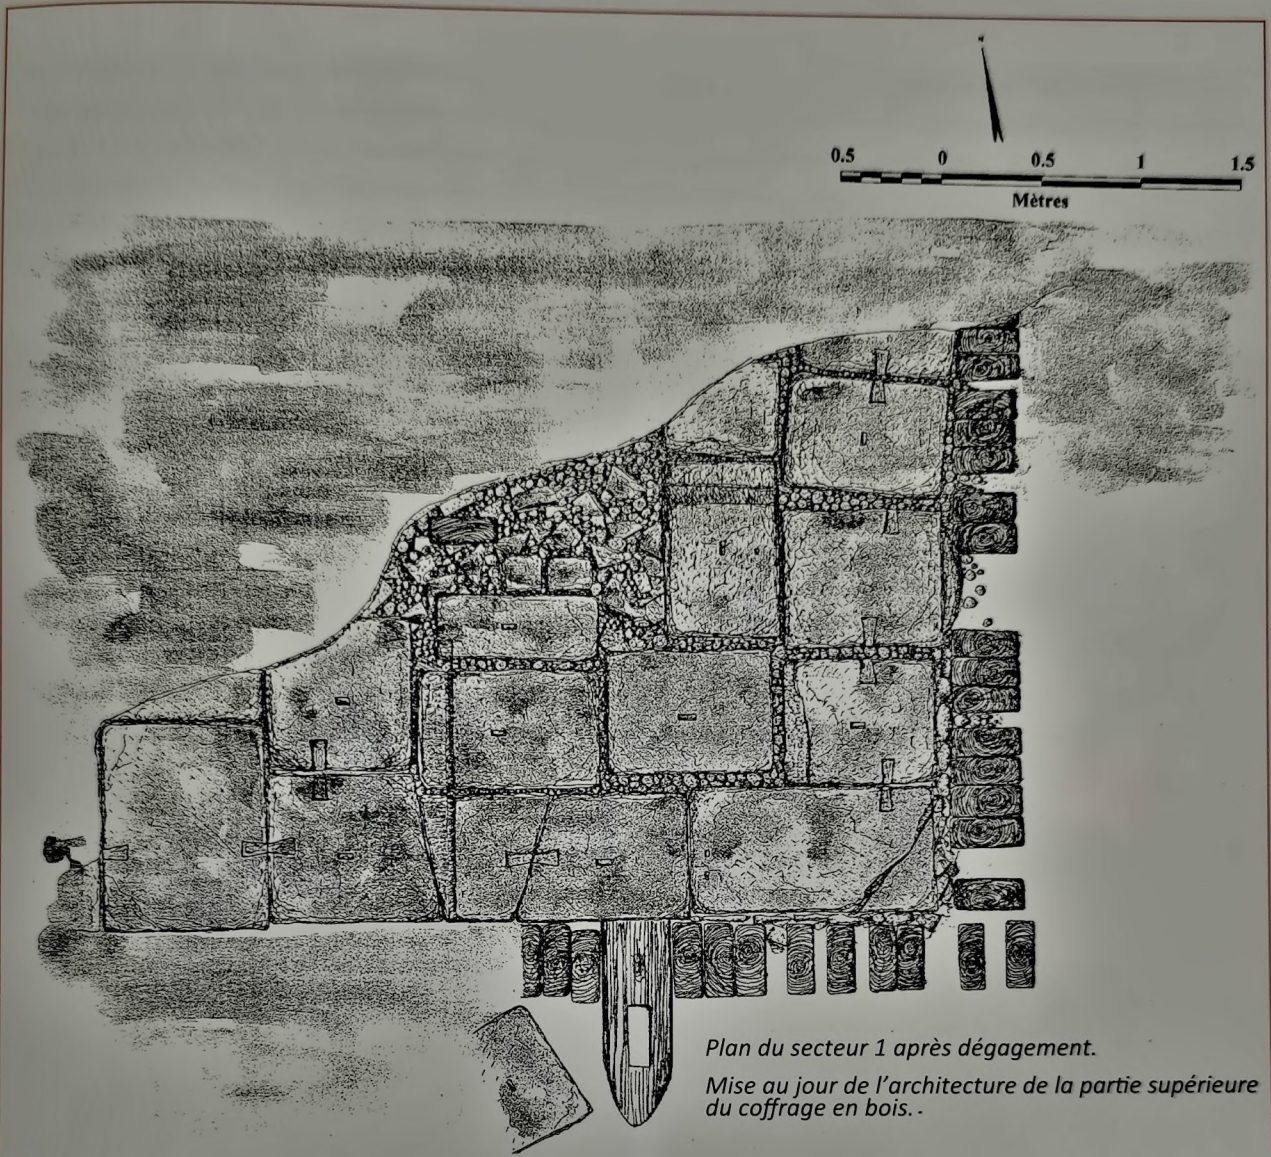
Plan du secteur 1 après dégagement.
Mise au jour de l'architecture de la partie supérieure
du coffrage en bois.

L'architecture profonde de la construction antique a pu être reconnue avec la réalisation d'un sondage de 2 m x 2 m, implanté sur le côté sud, à l'angle est de l'ouvrage, le long du coffrage extérieur (secteur 2). Douze madriers ont été dégagés apparaissant relativement disjoints dans la partie est, vers l'angle, mais en parfait bord à bord côté ouest du sondage. Ils seront dégagés sur 2,70 m de hauteur sans en atteindre l'extrémité. A 1,60 m de l'angle, un large espace de 35 cm existe entre deux madriers. Il a été prévu pour le passage d'une poutre en bois horizontale. Cette longrine en très bon état de conservation, de 35 cm x 15 cm de section, dépasse de 0,90 m du coffrage. Une lumière de 30 cm x 10 cm a été taillée à son extrémité conçue, vraisemblablement, pour recevoir une clavette et maintenir une traverse servant à la consolidation du coffrage.

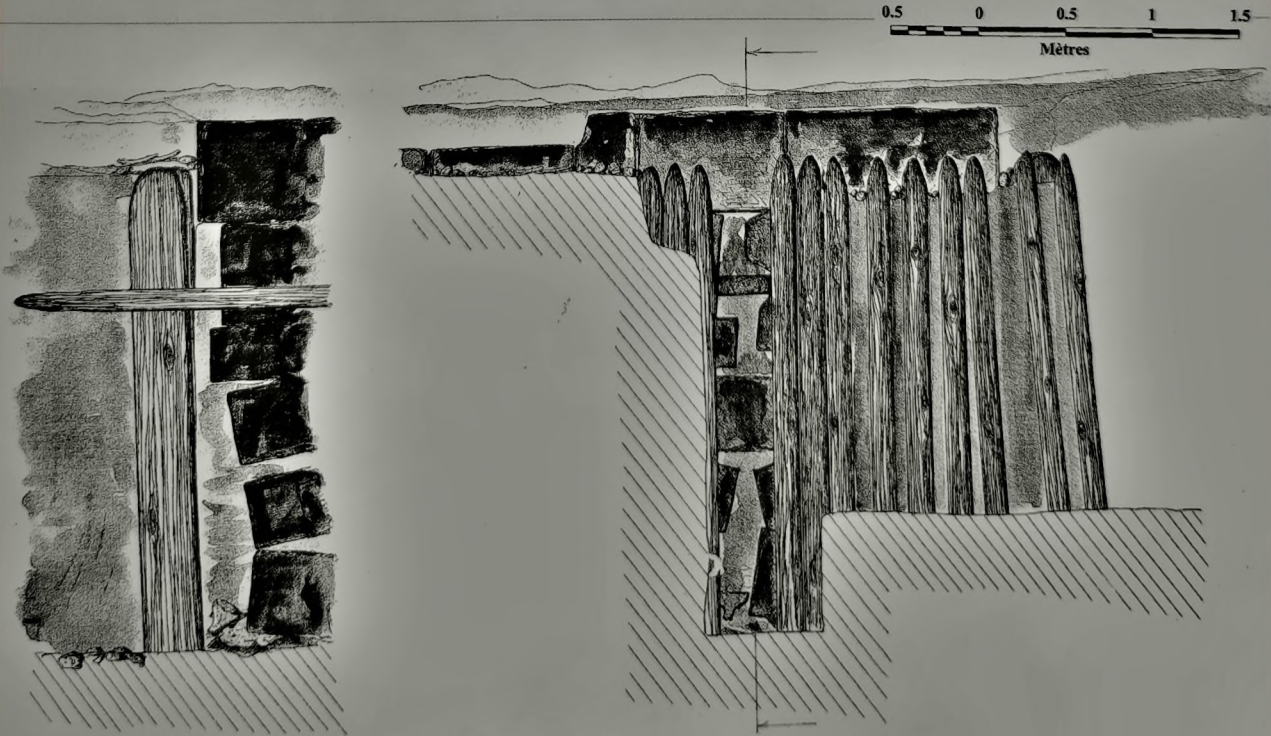
Coupe et vue de face du coffrage.

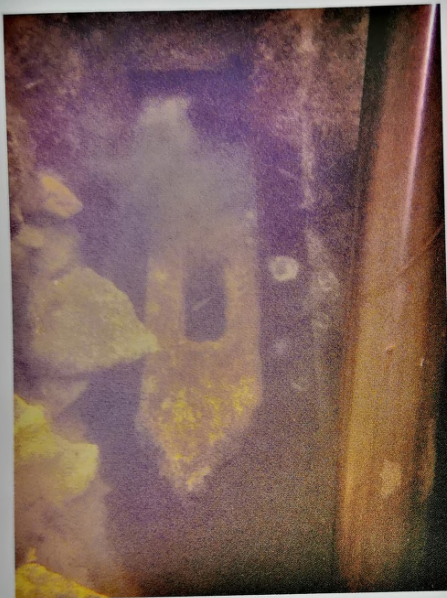
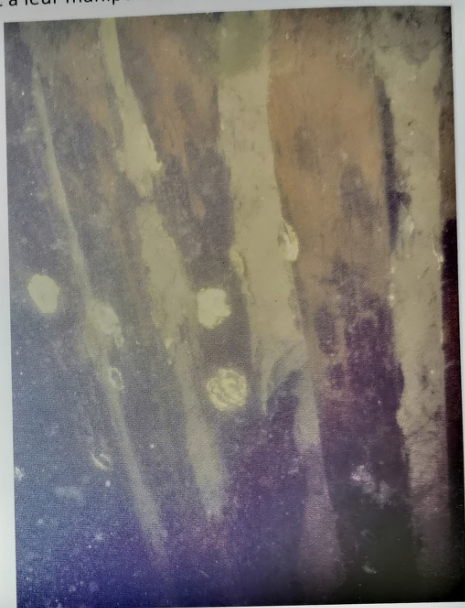
Coffrage extérieur : Vues d'une longrine, des madriers (dégagés jusqu'à -4.10 m) et des blocs des assises inférieures, par le passage de la longrine.

L'autre extrémité se prolonge sous les deux premières assises de blocs (A6 et A5) et repose sur l'assise sous-jacente (A4). Sous la longrine, l'espace entre deux madriers nous a permis de visualiser les niveaux inférieurs et de découvrir trois autres assises en place, portant à six leur nombre total. La vase fine et fluide qui s'est infiltrée à l'intérieur du coffrage a pu être aisément aspirée entre les blocs laissant voir une architecture relativement chaotique. Il apparaît que les cinq assises sous-jacentes, à l'exception de l'assise supérieure (A6), présentent un agencement tout à fait aléatoire, consécutif très certainement à leur manipulation en immersion.

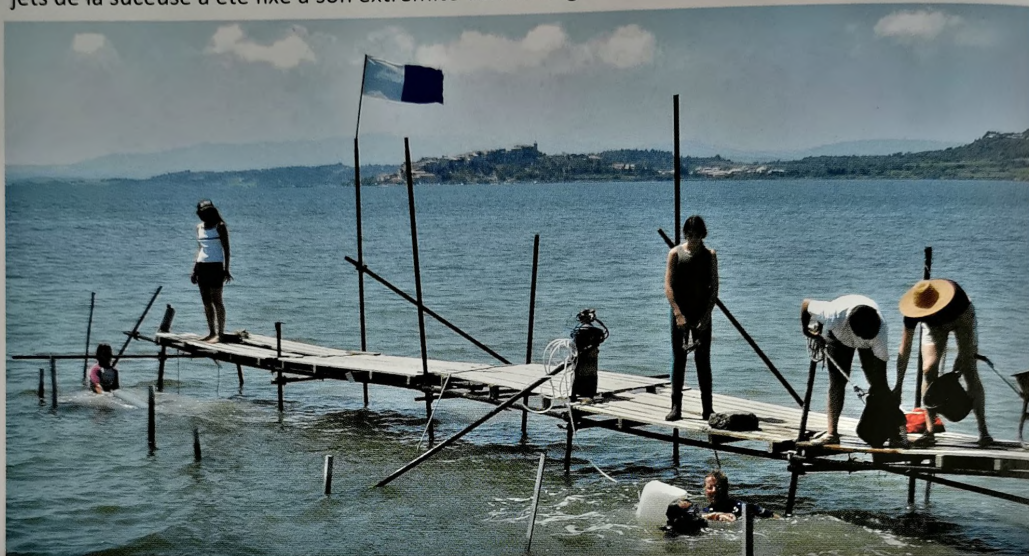
Châssis tubulaire positionné le long de la construction immergée.

Epargné en partie, le côté ouest de la construction a plus modérément subi les apports de remblai modernes et est resté plus accessible que le côté est bordant le chenal d'accès au port. Une prospection par piquetage a révélé de nombreux points de résistance à faible profondeur à l'extérieur du coffrage en bois. Une campagne de fouille a été lancée pour dégager cette partie de la construction et en relever l'architecture. A ces fins, un châssis tubulaire de 20 m de longueur a été implanté à partir du quai moderne le long du coffrage en bois et un tamis recueillant les rejets de la suceuse a été fixé à son extrémité vers le large.

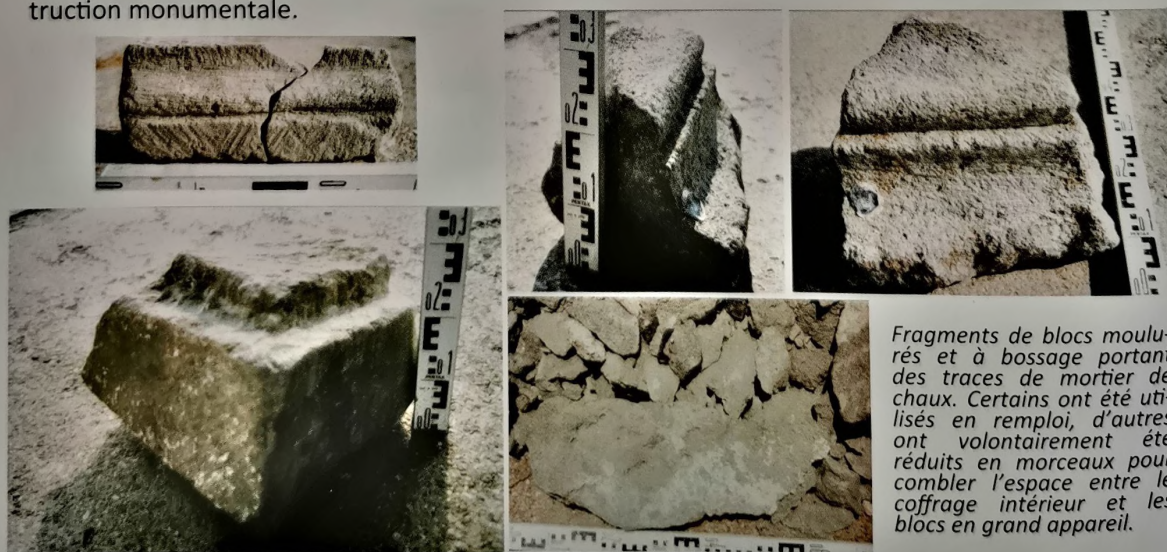
Fragments de blocs moulurés et à bossage portant des traces de mortier de chaux. Certains ont été utilisés en remploi, d'autres ont volontairement été réduits en morceaux pour combler l'espace entre le coffrage intérieur et les blocs en grand appareil.

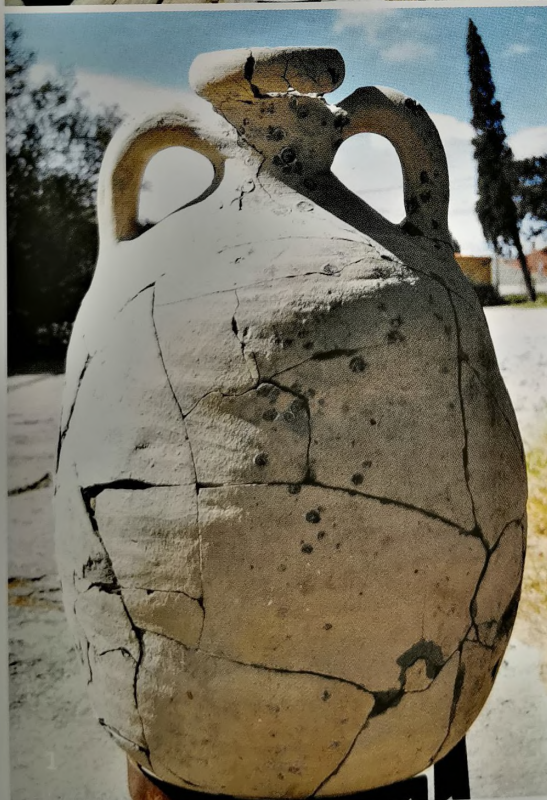
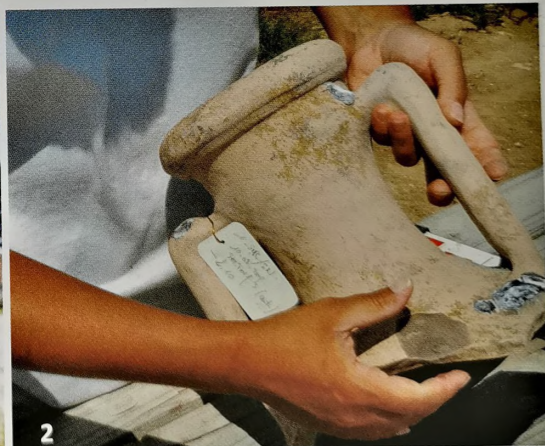
Identification, reconstitution et interprétation du mobilier archéologique. 1. Amphore de bétique type Dressel 20A. 2. Col d'amphore de Tarraconaise type Dressel 2-4. 3. Col d'amphore italique Lamboglia 2 avec inscription T.H.B.

A proximité, à 2,80 m de la surface, deux amphores complètes mais brisées de type Dressel 20 et Dressel 2-4 de Tarraconaise symbolisent les contenants des deux produits alimentaires principaux importés d'Espagne : l'huile d'olive et le vin. Leur position stratigraphique permet leur datation vers le milieu de premier siècle de notre ère. Ce commerce qui perdurera jusqu'à la deuxième moitié du I^{er} siècle, est représenté dans ce sondage par des tessons de ce même type d'amphore présents dans le lit de coquilles sous les blocs perdus au cours du démantèlement.

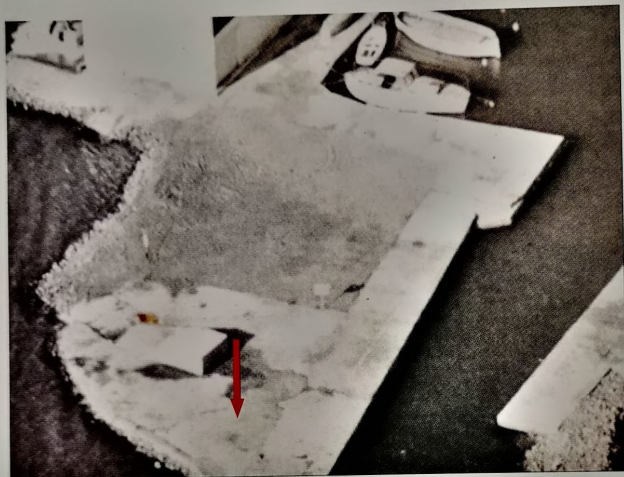
Jetée en béton réalisée dans les années 1960 – 1970.

La périphérie du quai moderne a été réalisée en parpaings moulés et en béton. La partie centrale a été comblée par des matériaux prélevés le long du rivage et, à plusieurs endroits, par les vases de dragage du port. La dalle en ciment sous-jacente qui s'est affaissée d'est en ouest a fait

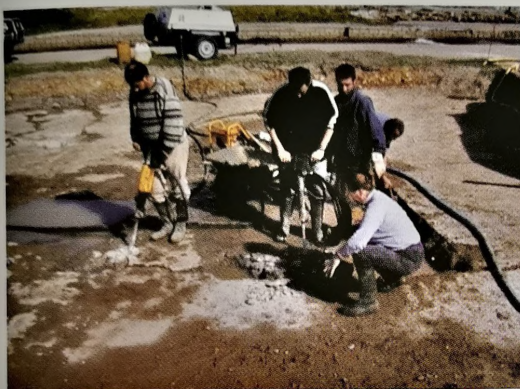
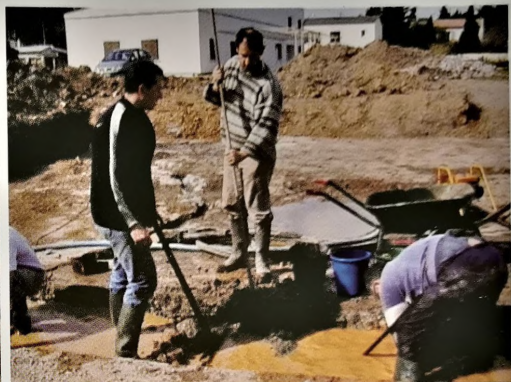
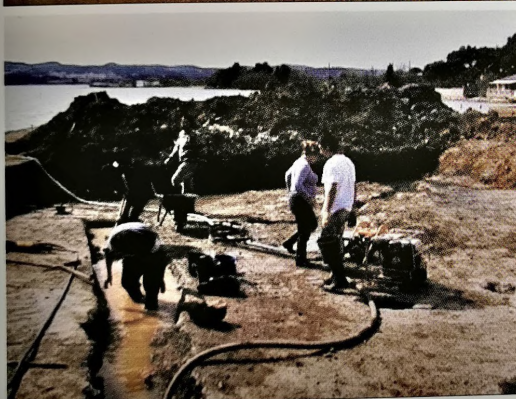
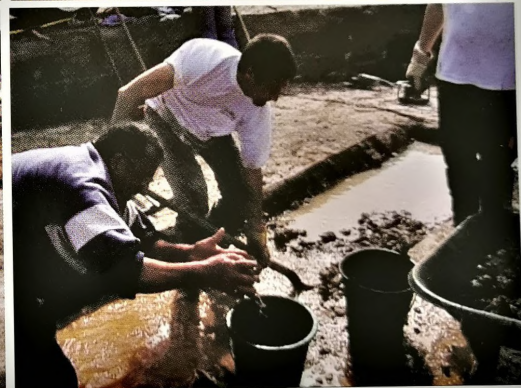
Découpage de la dalle en béton par l'équipe de fouille.

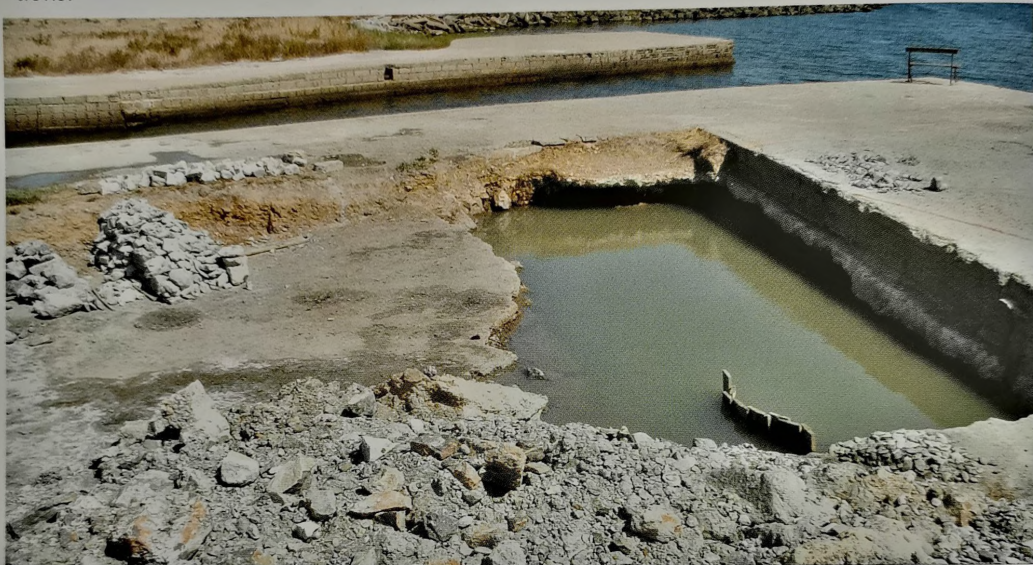
Après découpage de la dalle en béton, installation du chantier archéologique.

Après plusieurs tentatives d'adaptation technique, la surface de fouille a dû être réduite à 3 m x 5 m. Elle a été aménagée au moyen d'un châssis tubulaire pour supporter un plancher amovible surplombant la fouille et facilitant ainsi la surveillance du plongeur et les manipulations.

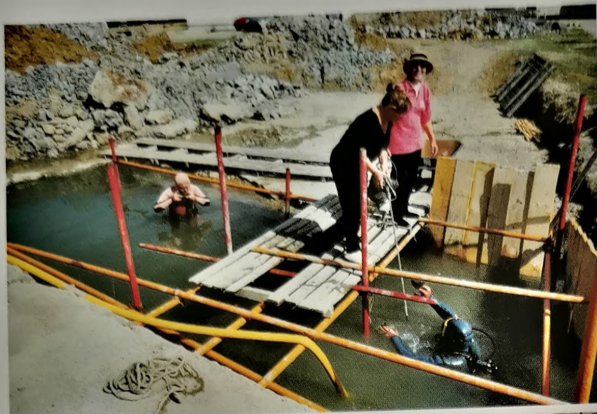
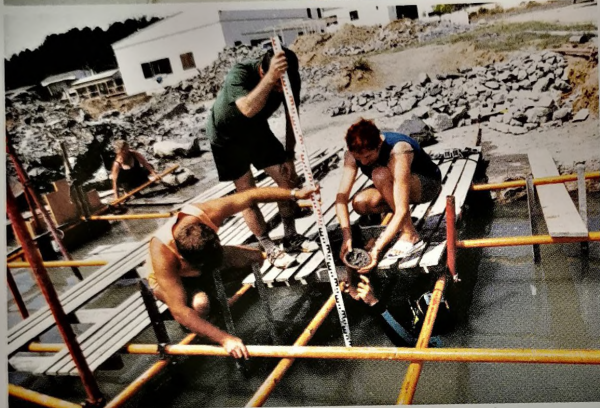
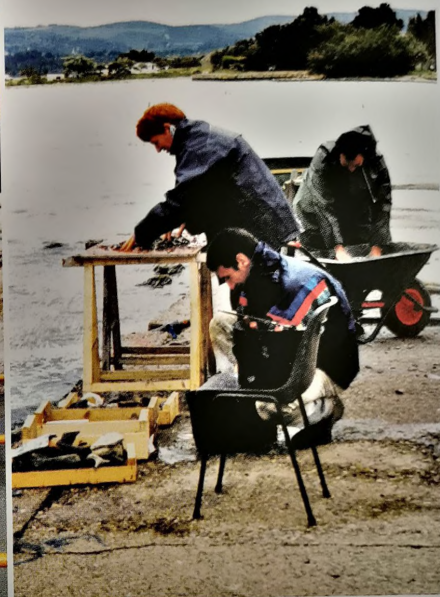
*Coordination du travail entre l'équipe de surface et les plongeurs. Relevé de la position stratigraphique des objets.
Table de lavage du mobilier archéologique.*

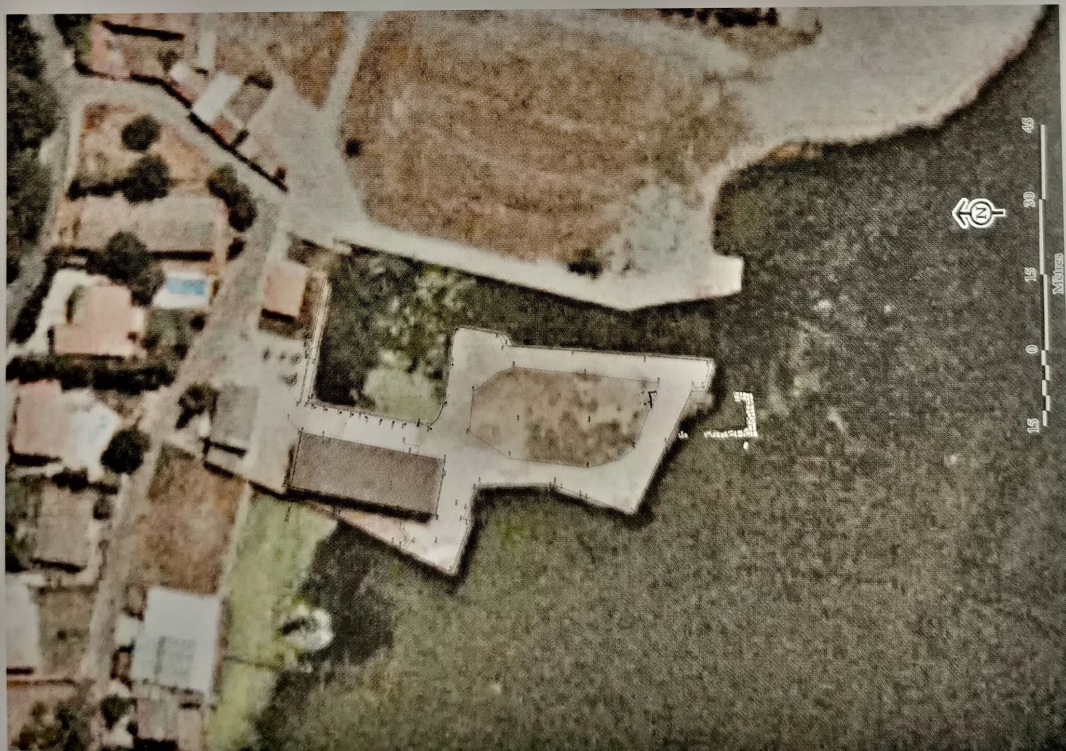
Superposition du relevé topographique sur une photographie aérienne du complexe portuaire actuel.

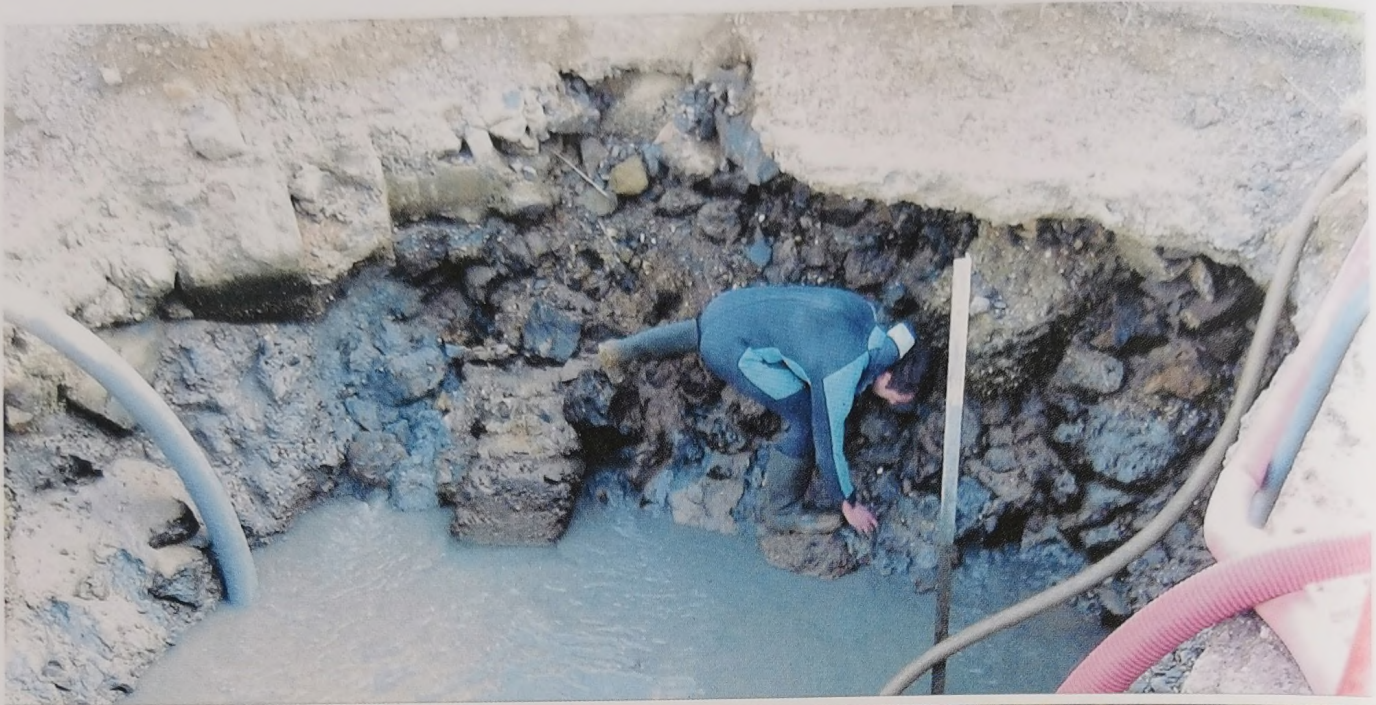
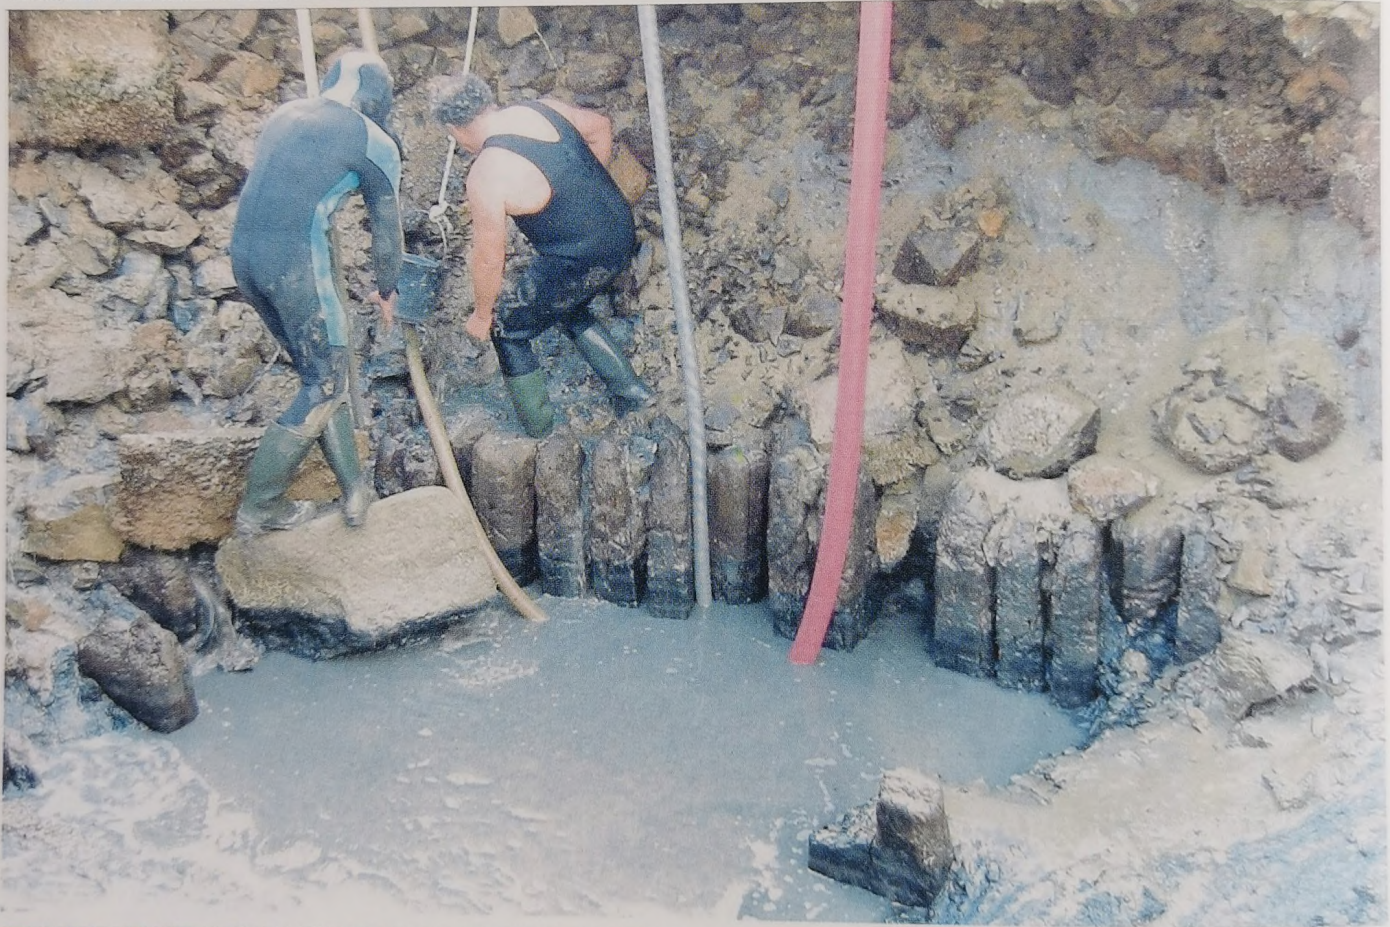
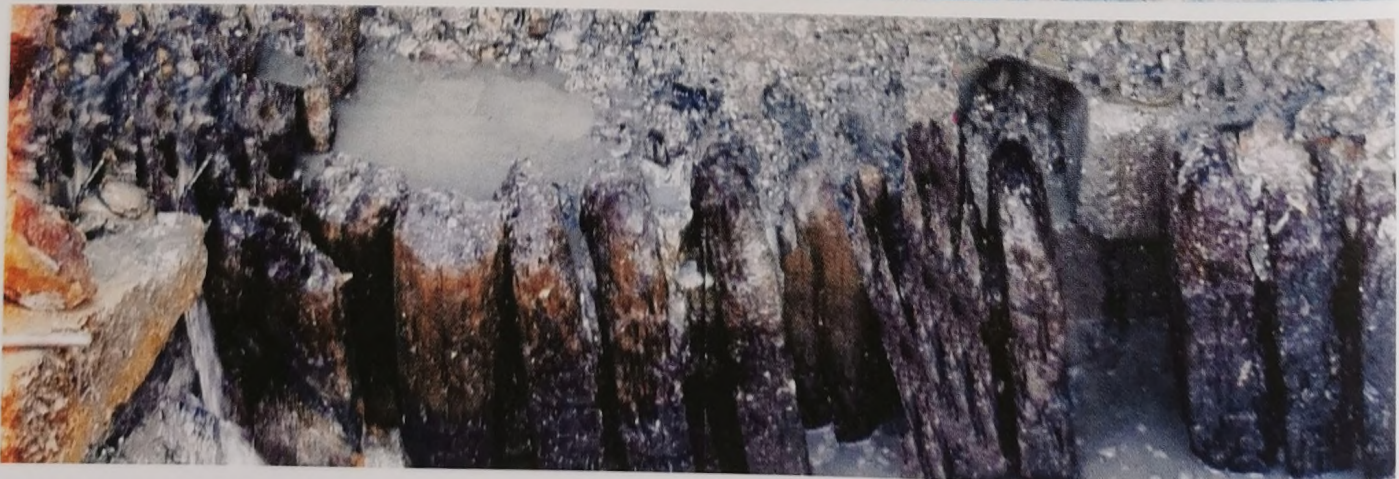
Page ci-contre et ci-dessus : après plusieurs heures de puisage, un assèchement partiel du sondage a permis de visualiser les structures immergées de l'ouvrage romain et d'en relever la topographie précise.

Les expériences réalisées en début de fouille avaient été vaines. Les deux pompes de l'association puissantes de 140 m³/heure, n'avaient pu absorber le débit trop important des infiltrations conditionnant ainsi la fouille en scaphandre de plongée. En février 2004, l'expérience a été renouvelée avec le renfort de notre équipement par deux pompes supplémentaires prêtées par les Sapeurs-Pompiers de Narbonne. La puissance du pompage a ainsi été portée à 200 m³/heure. Profitant d'un niveau bas de l'étang (20 cm en deçà de son niveau habituel), les 4 pompes en batterie nous ont permis de baisser de 2,50 m le niveau de l'eau dans le sondage.

L'expérience n'a pu être maintenue que deux heures pendant lesquelles nous avons complété le dégagement du coffrage en bois et des blocs d'angle du grand appareil, terminer les derniers relevés et réaliser de nombreux documents photos et vidéos.

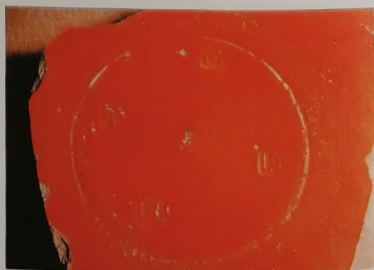
Coupe SIG-IT 5

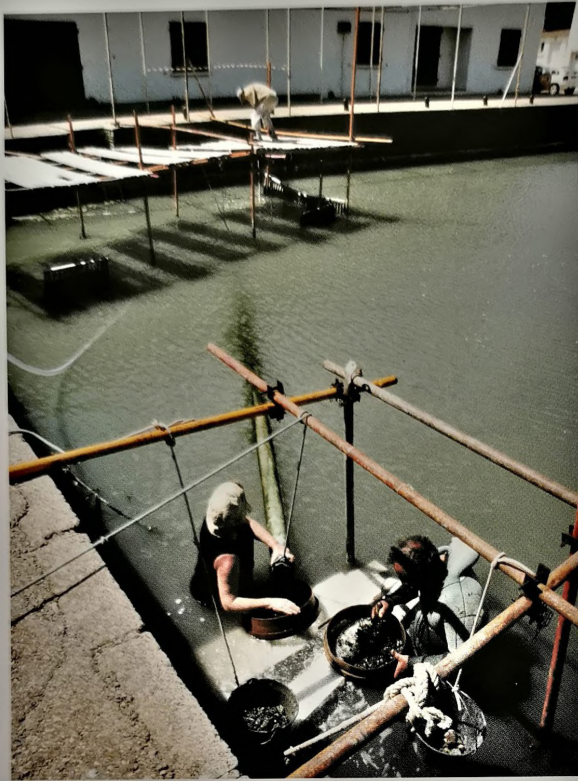
La découverte partielle d'un alignement de madriers plantés verticalement dans le lit de l'étang, pouvant être le vestige de piliers supportant un quai en bois reliant le môle au rivage, nous a conduits à rechercher son extension vers le nord. Sa projection rectiligne forme avec le quai ouest du bassin de la SMC une zone triangulaire accessible en plongée subaquatique.

Le bassin est presque totalement colmaté de vase organique molle laissant moins d'un mètre de profondeur d'eau libre en surface. Aucune résistance lors de la prospection par piquetages n'est rencontrée jusqu'à 4 m de profondeur. Seul un talus très pentu, à un mètre de la surface, plongeant à la verticale du quai ouest vers l'intérieur du bassin, a été épargné par les dragages. Devant la fluidité des composants, un châssis tubulaire surplombant la fouille a été monté.

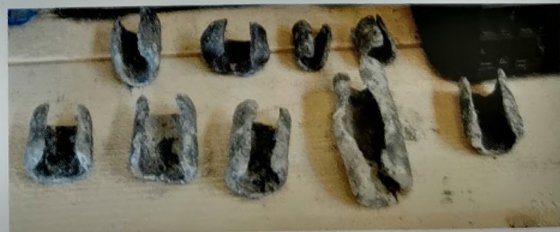
Lests de filet et barre de plomb servant à leur fabrication.

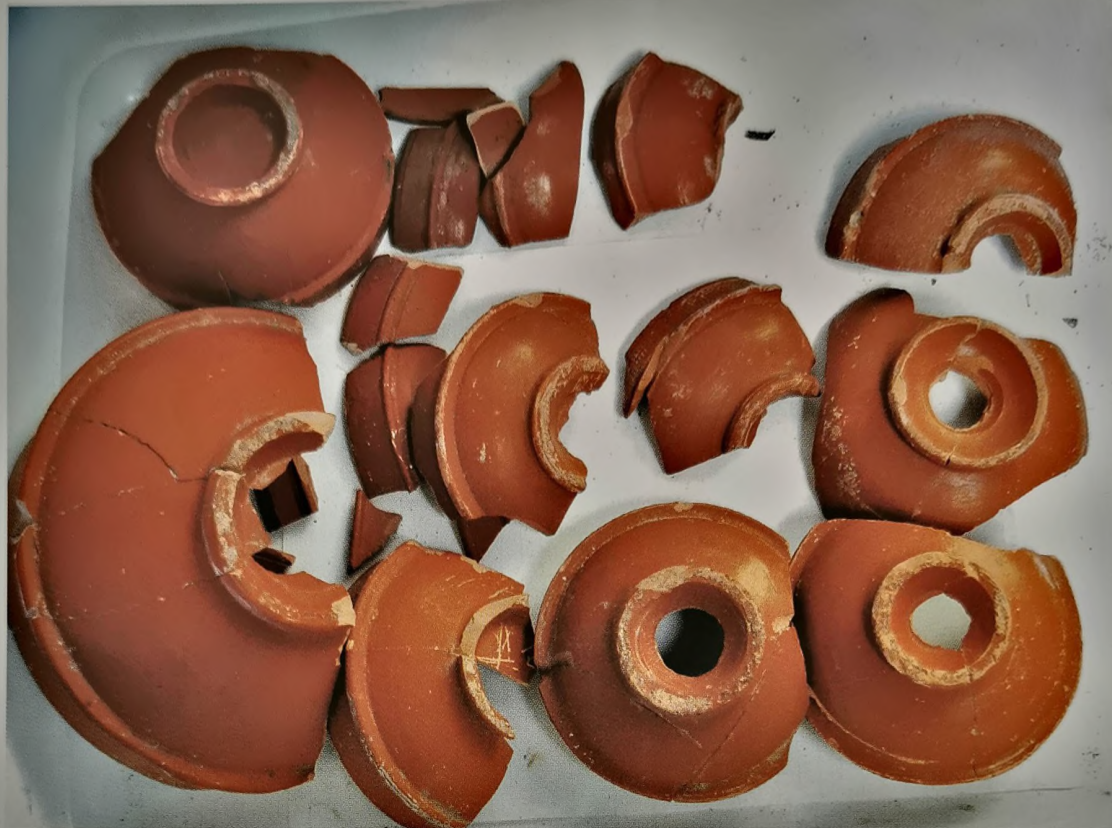
Céramiques sigillées sud-gauloises type Dr24/25a.b.c. Ces céramiques ont été percées au centre du pied pour une utilisation vraisemblable comme entonnoir servant au transvasement de liquides (huile, vin...) dans des contenants plus petits (?).

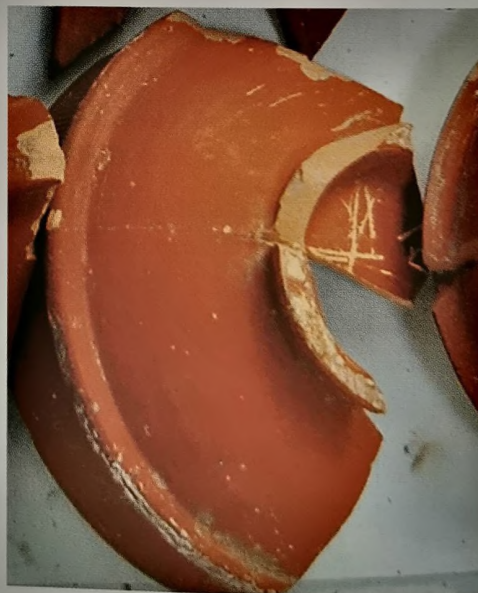
Coupe avec graffiti à l'intérieur du pied.

Différents modules de céramiques sigillées sud-gauloises type Dr24/25a.b.c. Production de La Graufesenque (Aveyron) au cours du 1^{er} siècle ap. J.-C.
