1990

La jetée de Port Mahon

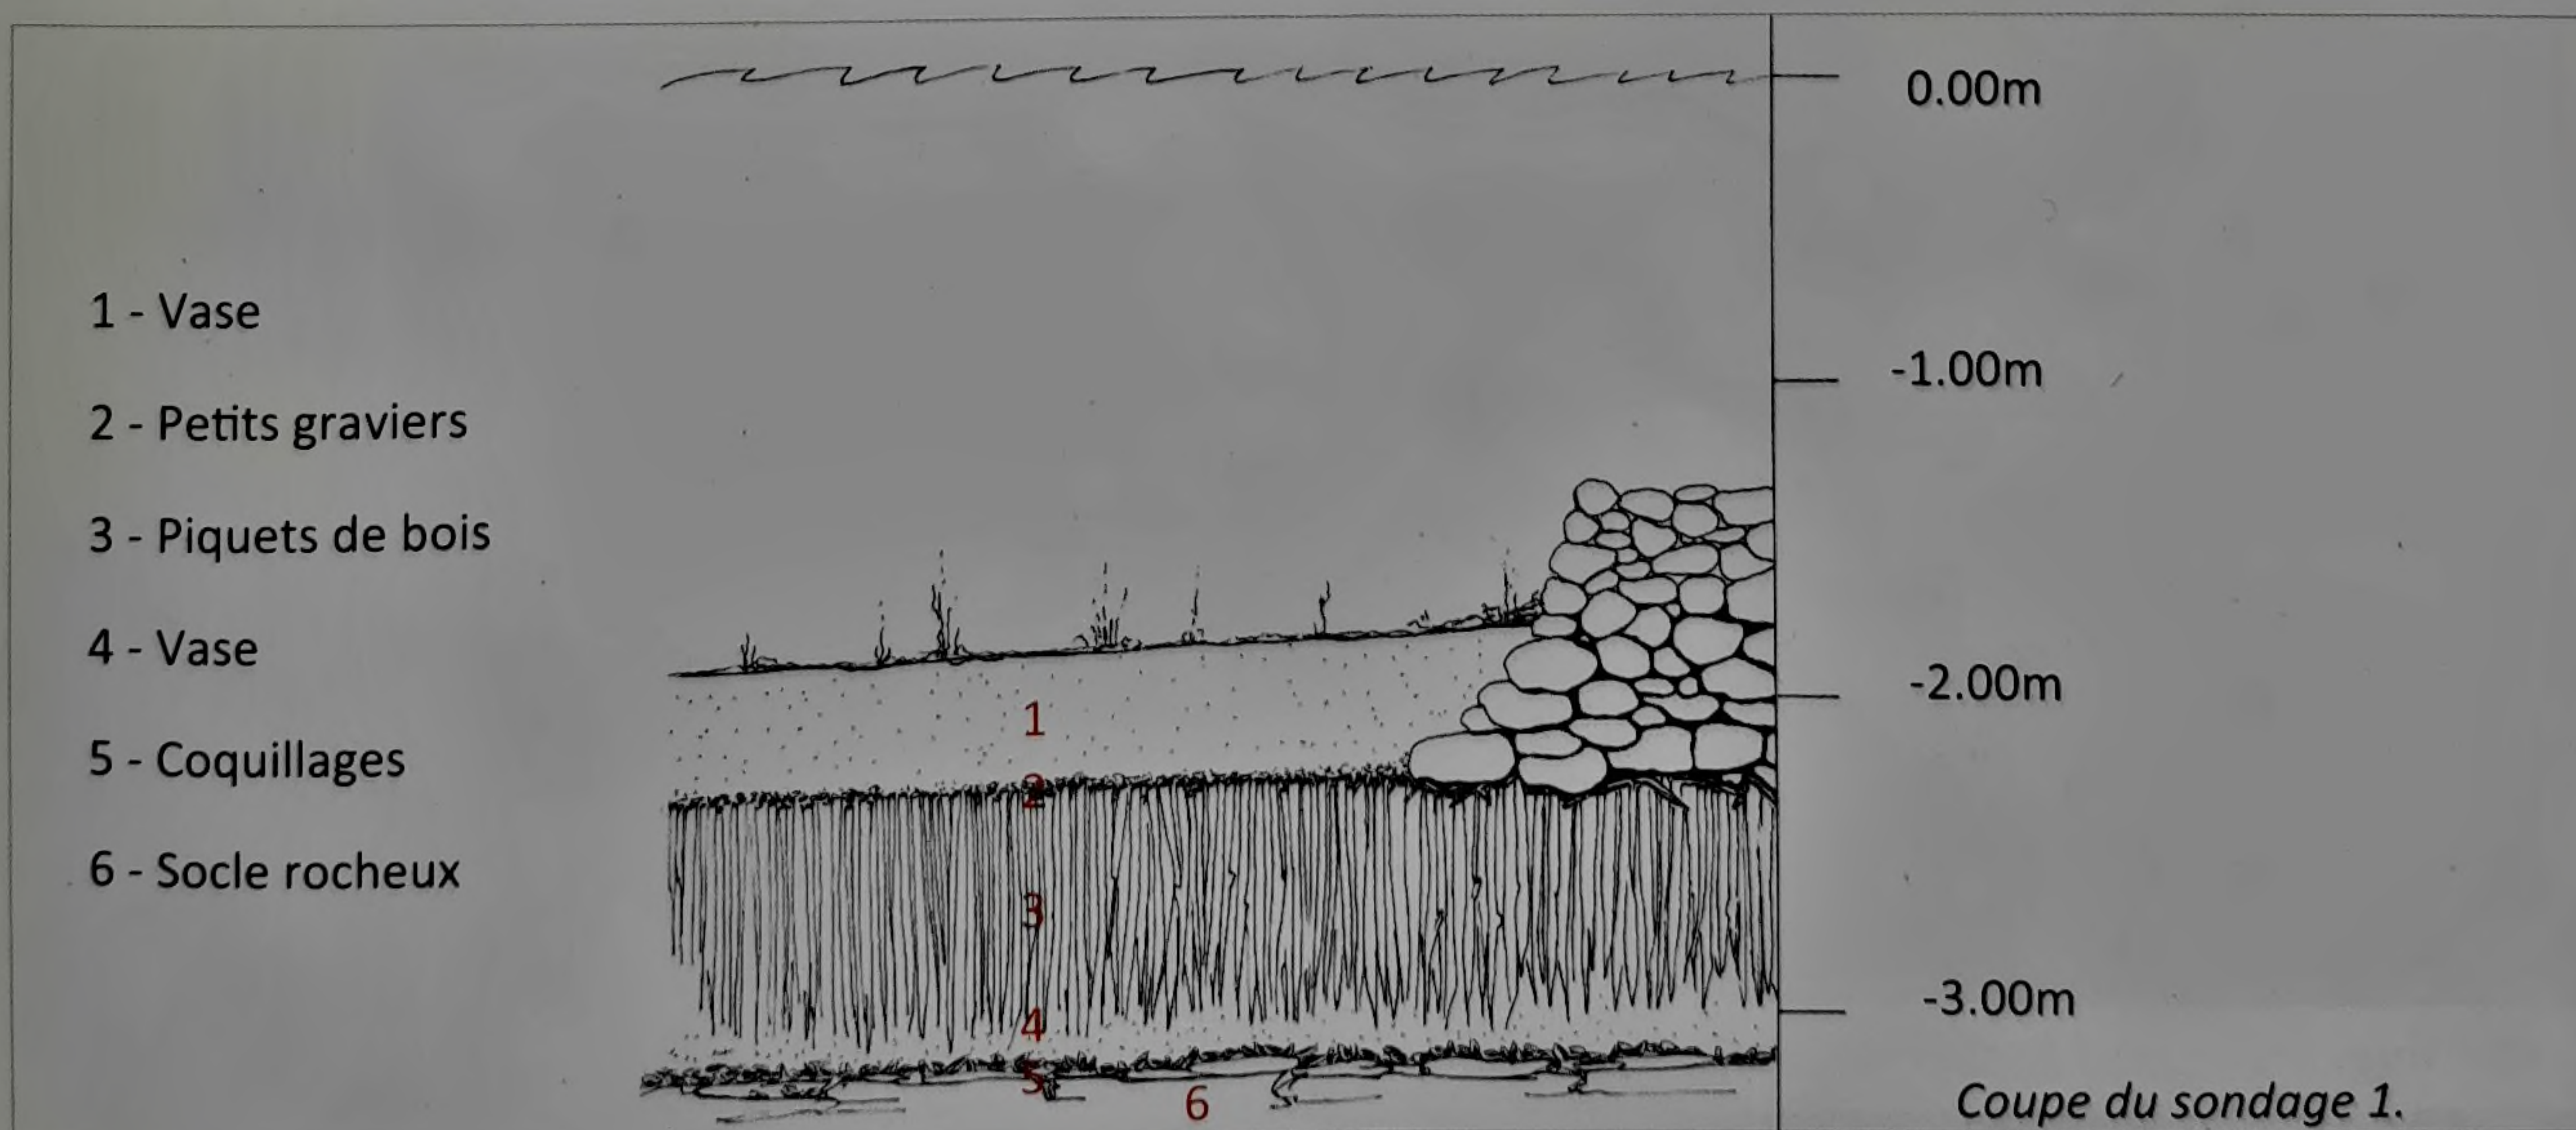
Ce premier sondage a permis de relever l'architecture de la construction mais n'a cependant fourni aucun artefact susceptible d'apporter des indices de datation. Aussi, deux autres sondages (2 et 3) ont été menés à respectivement 26,50 m et 32,50 m du rivage. La base du talus de pierres est reconnue à -2,00 m et -2,20 m déterminant un faible pendage de l'ancien lit de l'étang. Elle repose sur un mince lit de vase sus-jacent à un lit de coquillage recouvrant le banc rocheux qui prolonge la colline sous le lit de l'étang. Malheureusement, là encore, aucun artefact n'a été mis au jour. Une datation aléatoire peut être proposée d'après les niveaux de submersion de l'ouvrage. En tenant compte de l'horizontalité de la jetée, on estime son affaissement vraisemblable à 0,50 m. Si l'on tient compte de la remontée du niveau de la mer de 0,80 m depuis le changement d'ère, sa construction pourrait dater de cette période? Il semble que nous soyons en présence d'un ouvrage inachevé. L'absence de site archéologique voisin, son exposition au courant et au fort vent d'ouest montre plutôt une fonction occasionnelle de la jetée, peut être pour le chargement de pierres d'extraction en bordure du rivage ?
